Von Eichenholz, Meerwasser und Bakterien

Untersuchungen zum Erhaltungszustand des Darsser Kraweelwracks

CLAUDIA VON LAAR und IRIS POLZIN

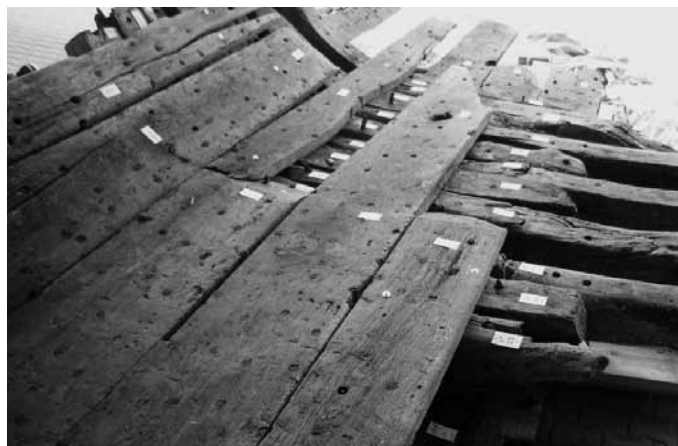
Abb. 1: Das geborgene Teilstück (Ostsee IV, Fischland, Fundplatz 32) war 12,20 m lang und 3,80 m breit (Foto C. von Laar).

Im März 2005 wurde nach heftigen Stürmen ein Schiffswrack in der Brandung vor dem Darsser Weststrand angespült und drohte völlig auseinanderzubrechen. Fragmente dieses hölzernen Wracks konnten in einer Notbergung gesichert und vorübergehend auf dem Gut Darss gelagert werden. Erhalten war ein zusammenhängendes Teilstück der Backbordseite, bestehend aus 38 Spanten, 6 äußeren Plankengängen und 5 Plankengängen der Wegerung (Abb. 1) (FÖRSTER 2005).

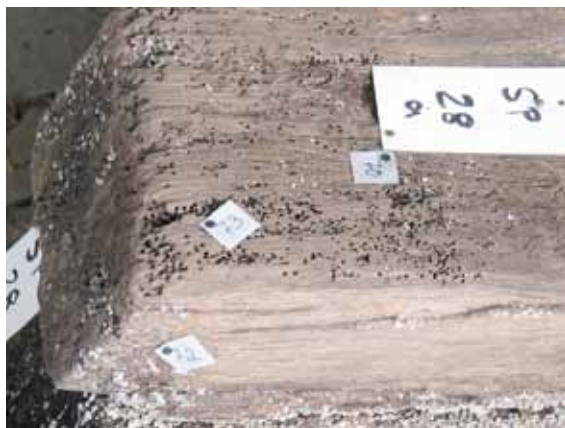
Abb. 2: Sichtbare Schäden an Spant 28 durch die Schiffsbohrmuschel. Kennzeichnung der Bohrungen mit kleinen Schildern (Foto C. von Laar).

Verfärbungen zu erkennen. Das Holz der Gesamtkonstruktion war jedoch fest erhalten und gab auch bei einer Begehung nicht nach. Insbesondere an verschiedenen freiliegenden Spanten ließen sich ca. 1–2 mm große, dicht nebeneinander liegende Eintrittslöcher wie auch oberflächennahe Fraßgänge der Schiffsbohrmuschel erkennen (Abb. 2). Zudem war das Wrack

Einzelne Spantenfragmente ragten aus der Holzkonstruktion heraus und waren nicht durch Planken verdeckt. Hier war partiell eine Vielzahl stecknadelgroßer Löcher sichtbar, die auf einen Befall durch die Schiffsbohrmuschel hindeuteten. In 6 Bohrungen an den Spanten SP 23, 28a und 33 ließen sich einzelne oder mehrere charakteristische Teredo-Bohrgänge nachweisen. Die Bohrgänge waren durch scharfe Einbrüche im Bohrprofil erkennbar und reichten oft bis in den Bereich der Grundlinie. Hierbei ist jedem Bohrgang eine Bohrmuschel zuzuordnen. Die Bohrgänge verlaufen überwiegend in Faserrichtung und sind gewunden. Bei einem starken Befall werden die Holzwände zwischen den Bohrgängen zunehmend dünner und brechen teilweise weg. Die Profileinbrüche sind dann im Bohrprofil erweitert und eine Zuordnung der einzelnen Bohrgänge nicht mehr möglich (Abb. 4, Bohrung 2). Der Bohrmuschelbefall war auf die freiliegenden Spantenfragmente beschränkt, in den anderen untersuchten Wrackbereichen und insbesondere den Planken der Wegerung ließen sich keine Bohrgänge nachweisen.

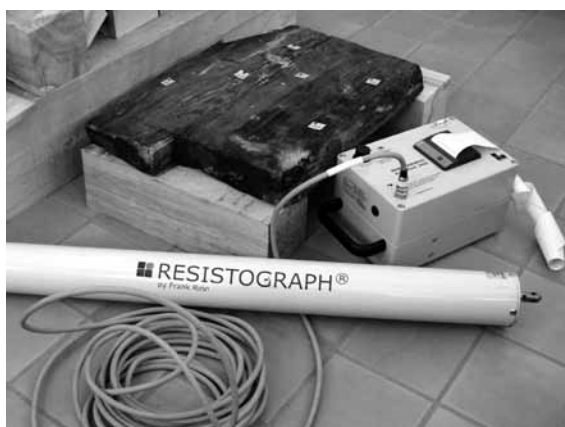
Abb. 3: Der „RESISTOGRAPH“ 3450, bestehend aus Bohrergerät, Akkupack und Verbindungskabel (Foto C. von Laar).

Alle Untersuchungen erfolgten mit einem hochauflösenden Bohrwiderstandsmessgerät (RESISTOGRAPH® 3450-P, Firma Rinntech, Heidelberg). Es besteht aus dem eigentlichen Bohrgerät, einem Akkupack mit Drucker zur Stromversorgung und internem Datenspeicher sowie einem Verbindungskabel (Abb. 3).

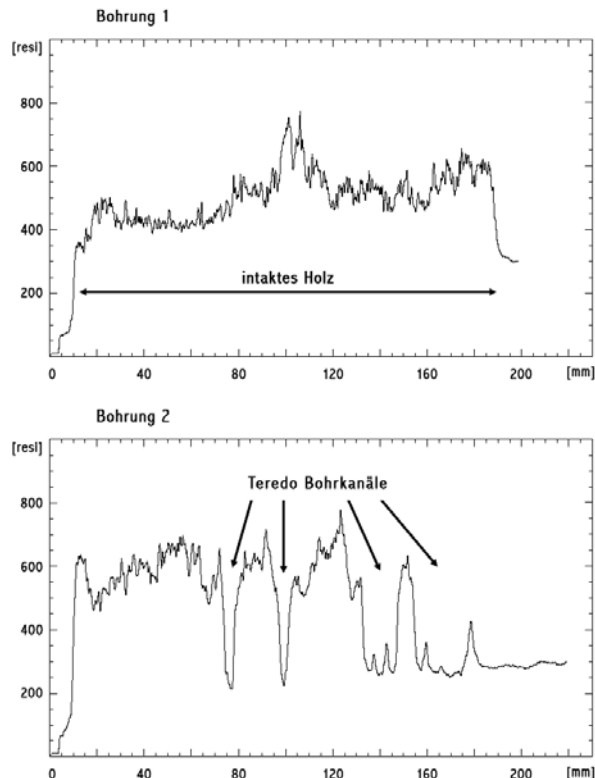
Abb. 4, Bohrung 1: Resistograph-Bohrung an Spant 4 zeigt ein typisches Bohrprofil aus Früh- und Spätholz an intaktem Holz. Bohrung 2: Charakteristisches Bohrprofil mit Bohrkanälen der Schiffsbohrmuschel (Grafik C. von Laar).

weiches Holz setzen der Bohrnadel einen unterschiedlichen Widerstand entgegen. Die hierfür erforderliche Stromaufnahme des Motors wird gemessen und registriert. Das Bohrprofil wird in Abhängigkeit von der Bohrtiefe über einen Drucker zeitgleich zur Bohrung ausgegeben und zeigt eine holztypische Kurve aus Früh- und Spätholz (Abb. 4, Bohrung 1). Geschädigte Holzsubstanz wird durch einen Abfall im Bohrwiderstandsprofil deutlich.

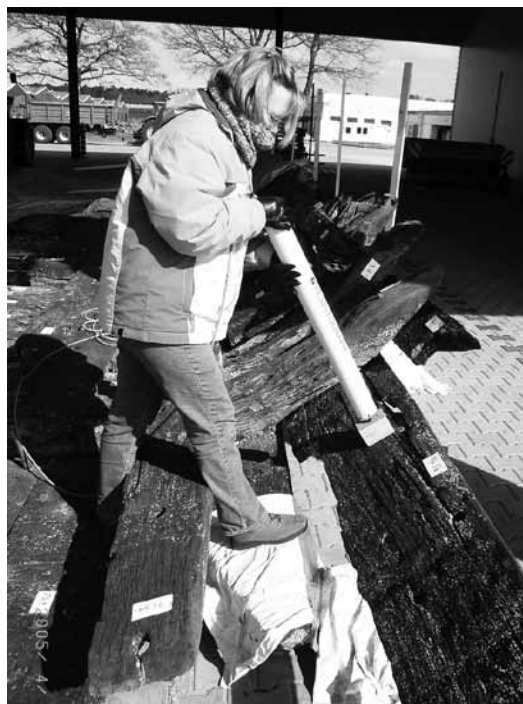
Abb. 5: Bohrwiderstandsmessungen am Wrack im März 2005 (Foto F. Rinn).

Insgesamt erfolgten 90 Bohrungen durch die Wegerungsplanken, Spanten und die äußeren Plankengänge (Abb. 5). Hierbei war die Bohrtiefe aufgrund der Bauweise des Bohrgerätes und der Nadellänge auf 43 cm begrenzt. Die Anzahl der Bohrungen konzentrierte sich auf Bereiche mit vorhandenen oder vermuteten Schäden, während die Abstände in visuell intakten Abschnitten größer gewählt wurden.
