# An den Strand gespült – Das „Darsser Kraweel“

THOMAS FÖRSTER

Aufgrund der starken Küstendynamik wurde im Frühjahr 2005 am Darsser Weststrand ein Wrackteil freigespült und durch die Brandung ans Ufer geworfen. Das Schiffsfragment konnte geborgen und dokumentiert werden. Die Konstruktion zeigte die Merkmale eines in Schalenbauweise gefertigten Kraweels. Dendrochronologische Untersuchungen erbrachten für das Fahrzeug die Erbauungszeit um 1679. Mit Hilfe eines Industriescanners konnten die Schiffsreste dreidimensional präzise erfasst werden. Die Messdaten ermöglichten eine virtuelle Rekonstruktion des Fundes und lassen die Vermutung zu, dass es sich bei dem Wrack um die Reste einer „Fleute“ handelt. Der holländische Schiffstyp entstand im 17. Jahrhundert und war das dominierende Fahrzeug der holländischen Handelsschifffahrt auf der Nord- und Ostsee.

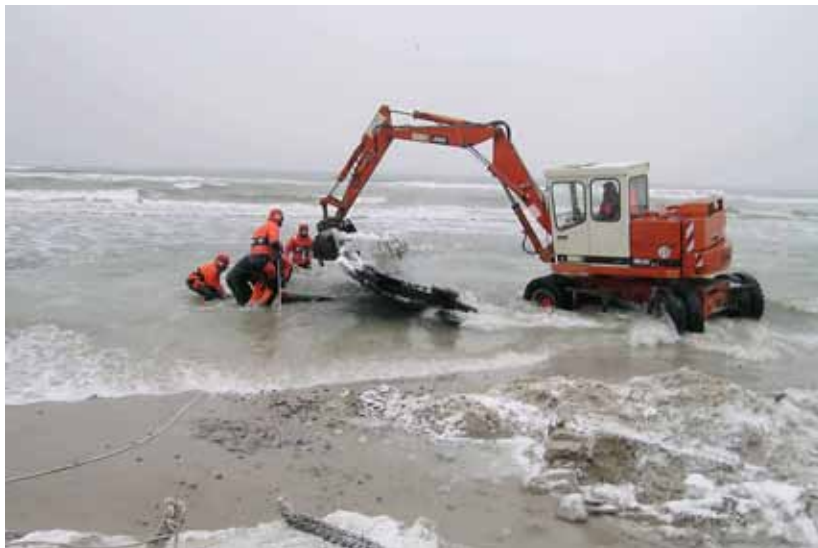
Abb. 3: Bergung des Wracks vom Darsser Weststrand (Foto Thomas Förster, Stralsund).

Der Wrackfund wurde Anfang März unter außerordentlich schwierigen Bedingungen aus dem Bereich der Brandungszone geborgen und am Strand gesichert (Abb. 3). Die Arbeiten wurden durch starke nordwestliche Winde und Minusgrade erschwert. Als besonderes Problem erwies es sich, dass auf dem Gelände des Nationalparks keine LKW-gerechten Straßen vorhanden sind. Die Feuerwehr der Gemeinde Born fertigte für die Beförderung des etwa 12 t schweren Wrackteils einen eisernen Schlitten, der sich für den Transport über den Strand und Waldwege zu der etwa 5 km entfernten befestigten Straße bewährte. Dort erfolgte mit einem Kran die Umsetzung auf einen Hänger und der Abtransport in die überdachte Halle eines benachbarten landwirtschaftlichen Gutes. Nach der Entfernung eingespülter Sande und Algen wurde das Schiffsfragment zeichnerisch dokumentiert und
